# Maßnahmen zur Erfolgskontrolle einer fachgerechten Schimmelpilzsanierung

Diese Empfehlung gibt dem Eigentümer/ Mieter einer Wohnung oder eines Gebäudes eine Übersicht, welche Maßnahmen nach der Sanierung eines Feuchte-, Schimmelpilzschadens von der ausführenden Sanierungsfirma zur Sanierungserfolgskontrolle durchzuführen sind.

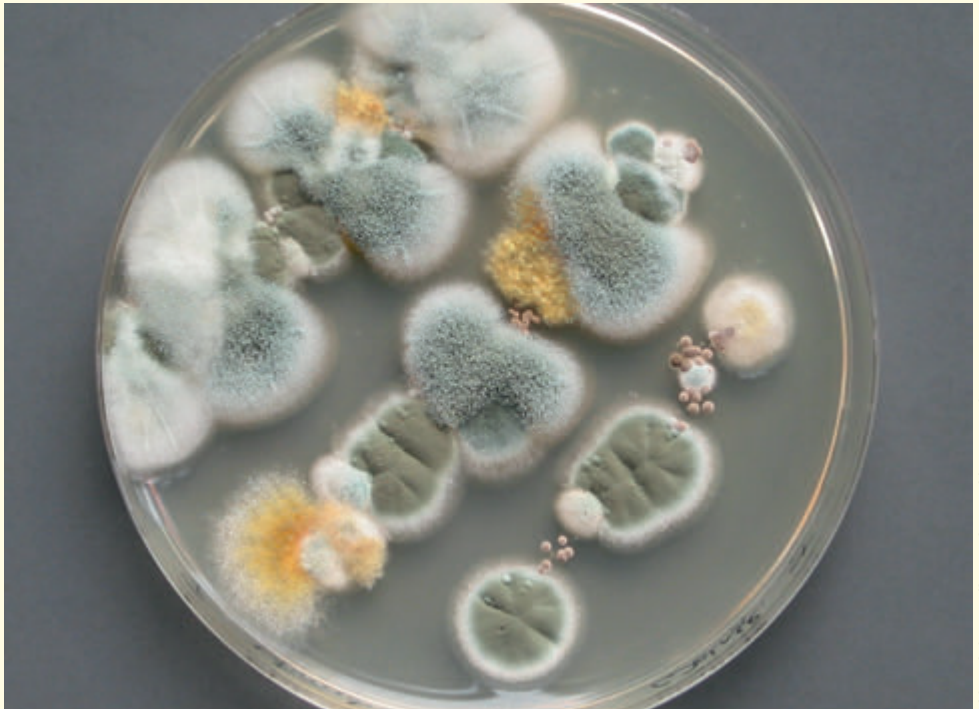
Abstriche sedimentierter Hausstaub
